ディーゼル機関車の台車枠にき裂が見つかった事象について

DE10-1104号機 ※トロッコ列車を牽引するディーゼル機関車

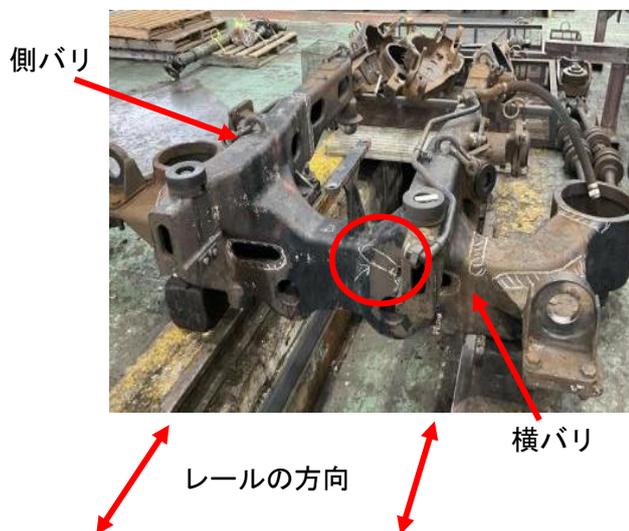
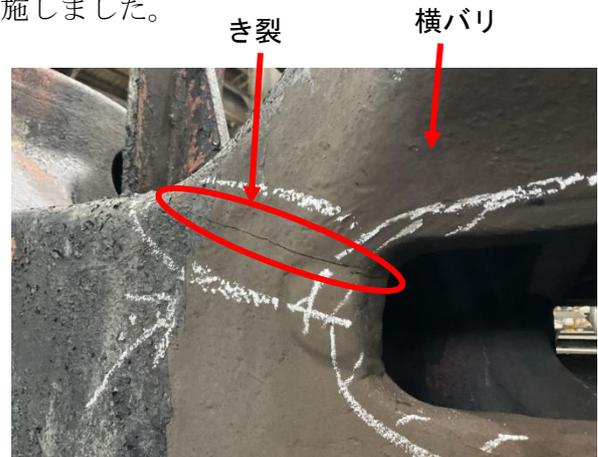
冬期休業中に、通常の定期検査に加え臨時の検査を実施したところ、機関車の台車枠（鋳鋼製）の横バリに長さ14cmのき裂を発見いたしました。

- ・原因：振動や荷重がかかることでき裂が発生し徐々に進行したものと推定しておりますが、詳細は調査中です。
- ・対策：台車枠の取替も含め検討中です。
